دانشگاه آزاد اسلامی واحد اهر
فصلنامه‌ی علمی فضای جغرافیایی

سال نوزدهم، شماره‌ی ۶۶
تابستان ۱۳۹۸، صفحات ۲۰۵-۱۸۵

بررسی رفتار آشوبناک تلخه‌رود استان زنجان در کواترنری

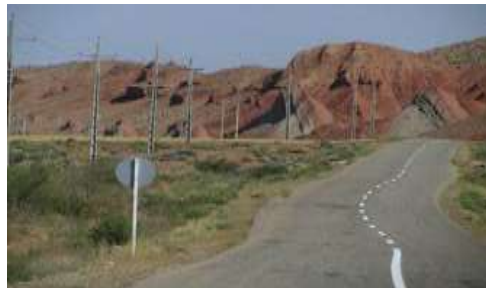
شکل ۳. رخنمون میان لایه‌های ماسه‌ای در مارن های منطقه

Figure 3: Outcrops sandy between layers in the Marls

اغتشاش گسل‌ها در تلخه‌رود و وضعیت لیتولوژیکی منطقه نیز در تغییر مسیر آبراهه‌ها بی‌تأثیر نبوده است. هنگامی که رودخانه عمود بر محور چین‌خوردگی با طاق‌دیس جریان داشته باشد، رسوبات سست موجود در میان لایه‌های ماسه‌سنگی سریع‌تر فرسایش یافته از محیط خارج شده و میان لایه‌های ماسه‌سنگی به دلیل مقاومت بیش‌تر باقی‌مانده‌اند و با ادامه چنین روندی جهت انطباق زمین‌شناسی، انحرافی در مسیر رودخانه به‌وجود آمده که رودخانه موازی با محور ناهمواری جریان یافته است. ساحل راست مسیر جدید دارای آبراهه‌های به طول بسیار کم‌تر از سمت چپ است. وجود رسوبات مخروطه‌های افکنه قدیمی در سرشاخه‌های مسیر اولیه رودخانه که به زنجان رود متصل می‌شده، حاکی از تسلط فرآیند آلوویالی در منطقه بوده است. چنین مکان‌هایی در شرایط کنونی سراب رودخانه است، جایی که فرآیند فلوویالی تازه در حال شکل‌گیری است. زهکش اصلی تلخه‌رود، قبل از وقوع پدیده اسارت، زنجان رود بوده است. در این مسیر رودخانه توانسته یک مخروط‌افکنه تیبیک ایجاد کند که با دره اندآباد در یک امتداد قرار گرفته‌اند. علاوه بر این رودخانه اصلی رودخانه‌های فرعی دیگری داشته که بر دامنه‌های شمالی ارتفاعات جنوبی زنجان جریان داشته و به‌صورت آبراهه‌های پراکنده به سمت زنجان رود هدایت می‌شدند و درگذر از منطقه کوهستانی به دشت رسوبات آبرفتی بادبزی کوچک‌تر و به‌هم پیوسته‌ای را تا رسیدن به زنجان رود برجای گذاشته‌اند که در نقشه‌های زمین‌شناسی به‌عنوان رسوبات مخروط‌افکنه‌ی بالایی یا قدیمی شناخته می‌شوند (شکل ۵).

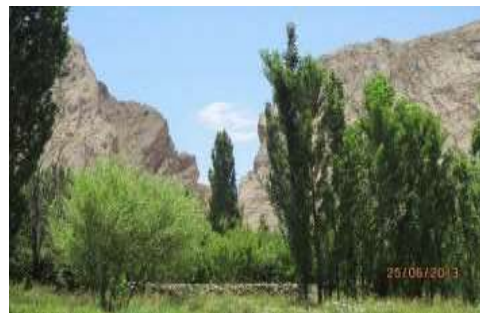
شکل ۴: نمایی از تنگ اندآباد

Figure 4: View of the Andabad strait

آب‌هایی همگرا بوده‌اند. سپس در اثر تحولات بعدی، استقلال خود را از دست داده و سبب تغییر نیرو و ماده در شاخه‌های فرعی قزل‌اوزن شده‌اند. تغییرات سطح اساس محلی حوضه زنجان رود در گذشته حدود ۲۰۰ متر بوده است. شاهد آن وجود رسوبات فسیل شده و دور از رودخانه اصلی در ارتفاع ۱۲۹۶ متری است (Rostam Khani, 2014: 95). در چنین مناطقی رودخانه‌ها با توجه به لیتولوژی، تغییرات سطح اساس محلی و حرکات تکتونیکی دوره‌های مختلف زمین‌شناسی باعث حفر هرچه بیشتر بستر خود شده‌اند و یک نوع جوانی در آن‌ها به وجود آورده که با نزدیک شدن رودخانه به سطح اساس با انرژی بیشتر، ماده بیشتری را حمل می‌کند. شواهد ژئومورفولوژیکی حاکی از آن است که جهت جریان رودخانه تلخه رود طی دوره کواترنری از جنوب به سمت شمال بوده و عمل رسوب‌گذاری مواد آبرفتی بر روی لیتولوژی مارن انجام شده است. این رودخانه در واقع از سرشاخه‌های زنجان رود بوده و از طریق زنجان رود به قزل‌اوزن می‌پیوسته در صورتی که با تغییر مسیر جهت جریان رودخانه شرقی-غربی شده و امروز به صورت مستقل به قزل‌اوزن می‌ریزد. لیتولوژی مسیر جدید رودخانه، تناوبی از مارن قرمز و قهوه‌ای روشن، ژپس و میان لایه‌های ماسه‌سنگ است؛ به استثنای بخش کوچکی از پایاب رودخانه که لیتولوژی با میان لایه مرمَر است همگی حساسیت کمی نسبت به فرسایش دارند. با غلبه فرسایش تفریقی و از بین رفتن لیتولوژی مقاوم، فرسایش به جنس سست رسیده و با کندوکاو بیشتر، سطح اساس جدیدی در ارتفاع کم‌تر از سطح اساس قبلی ایجاد شده و با تسلط فرسایش قهقرایی میان لایه‌های ماسه‌سنگی-آهکی از بین رسوبات مارنی و کنگلومرایی به صورت تیغه‌هایی رخنمون پیدا کرده‌اند (شکل ۳). بر اثر انحلال و تداوم فرسایش، یکسری لندفرم‌هایی مثل گراند کانیون‌ها، دره‌های U شکل و تنگ‌های بسیار عمیق و کم‌عرضی همانند تنگ اندآباد به وجود آمده‌اند (شکل ۴).

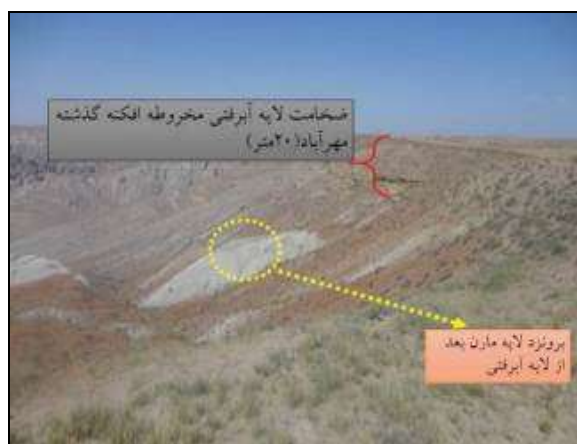
شکل ۸: ضخامت مخروطه افکنه و رخنمون مارن بعد از قطع شدن مخروطه افکنه

Figure 8: Thick marl outcrop alluvial fan and alluvial fan after being cut

ماهواره‌ای منعکس شده و در نقشه‌های توپوگرافی به صورت منحنی‌های میزان بادبزنی (چتری شکل) و آبراهه‌های نقطه‌ای و اگر قابل ردیابی است. در نقشه‌های زمین‌شناسی نیز رسوبات آبرفتی در همان محدوده، نمایانگر رسوبات مخروط‌افکنه قدیمی است. وسعت این مخروط‌افکنه حدود ۱۱۰ کیلومترمربع است و حوضه آبریزی که این مخروط‌افکنه را تغذیه می‌کرده حدود ۱۱۵ کیلومتر مربع وسعت داشته است (شکل ۶). ضخامت رسوبات در رأس مخروط‌افکنه در حدود ۱۵ الی ۲۰ متر متغیر است که بر روی سازندهای سست رس و مارنی قرار گرفته است (اشکال ۷ و ۸).

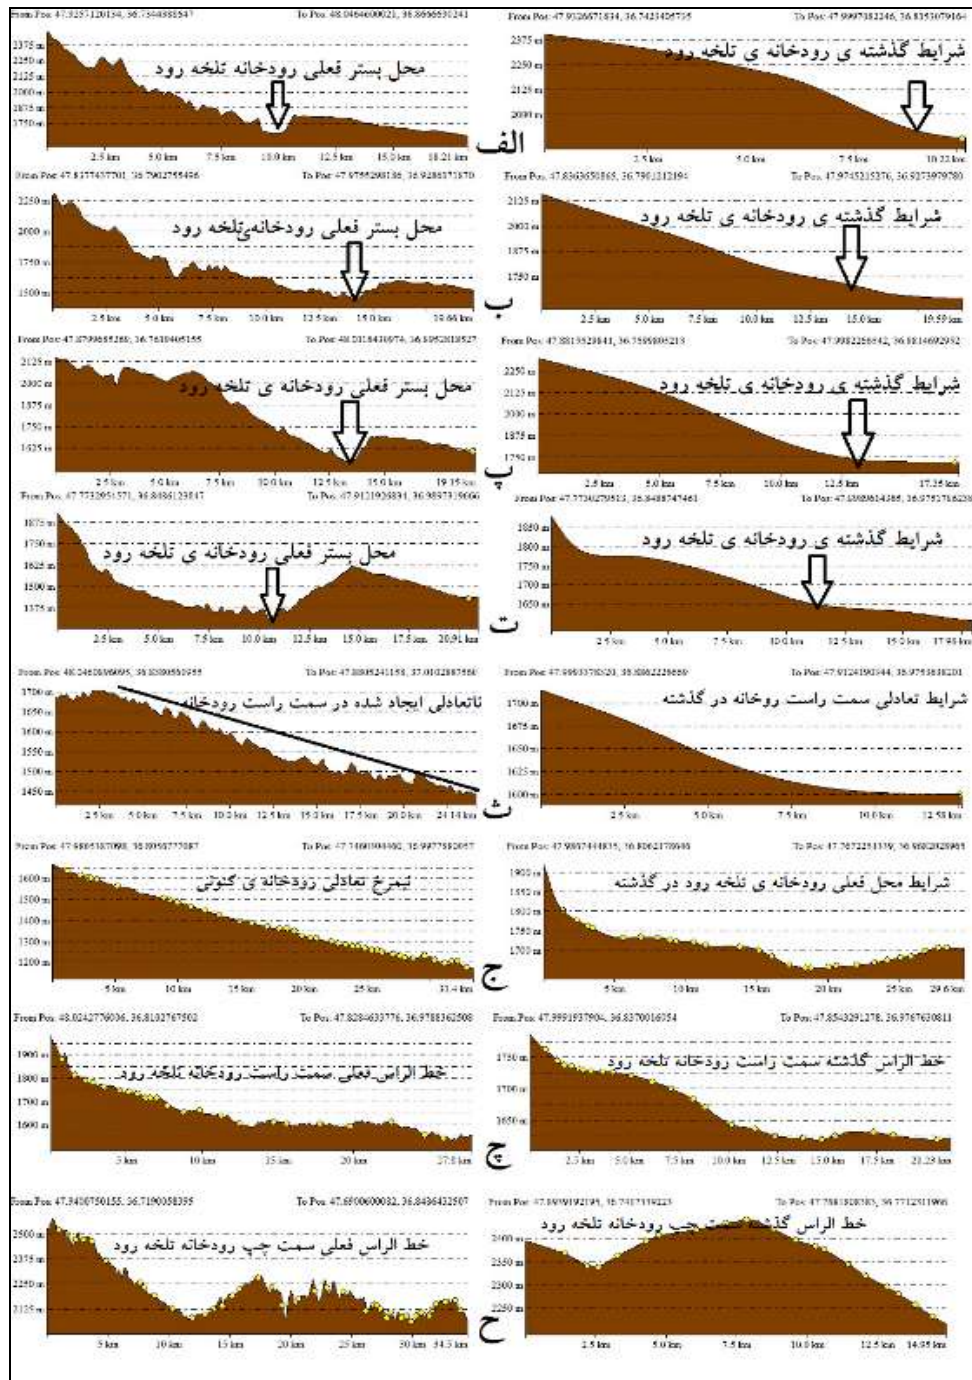
شکل ۱۷: پروفیل‌های مستخرج از مدل رقومی ارتفاعی حال و گذشته

Figure 17: Profiles extracted from digital elevation models past and present

با توجه به جدول (۲) پروفیل (الف) کم‌ترین عرض تخریب شده حدود ۵/۵ کیلومتر و در پروفیل (ت) بیش‌ترین تخریب عرضی یعنی ۱۴/۶ کیلومتر هست؛ شیب کناره‌ی سمت چپ رودخانه و سمت راست رودخانه در پروفیل (الف) به ترتیب ۳۰/۷ درصد و ۵/۵ درصد و در پروفیل (ت) ۷/۱ درصد و ۲/۸ درصد است.

ارزیابی‌های انجام شده حاکی از آن است که پایین افتادگی نیمرخ‌ها با نزدیک شدن به قزل‌اوزن به تدریج بیش تر می‌شود و بستر دره از حالت U شکلی خارج می‌شود؛ این شکل از بستر نشان‌دهنده این است که هنوز فرسایش قهقرایی به‌طور کامل در محدوده مورد نظر تأثیر نگذاشته است؛ یعنی از سراب به پایاب رودخانه، لندفرم‌ها متعادل تر می‌شوند (شکل ۱۷ الف، ب، پ، ت). پروفیل‌های ترسیم شده در امتداد قاعده مخروطه‌افکنه و مسیر کنونی تلخه‌رود در جهت جنوب شرق-شمال غرب، دال بر این است که با جریان منظم ماده و انرژی، مخروطه‌افکنه منظمی شکل گرفته و با اسارت رودخانه و وقوع بی‌نظمی در انرژی و ماده، نامتعادل شده است (شکل ۱۷ ث، ج). پروفیل قبل از اسارت تلخه‌رود، هیچ نشانه‌ای از بستر رودخانه را نشان نمی‌دهد. پس از وقوع اسارت، نیمرخ طولی تلخه‌رود خود را با شرایط محیط وفق داده است. پروفیل‌های ترسیم شده در امتداد خط الراس سمت راست و چپ رودخانه ترسیم در شرایط کنونی و مقایسه آن‌ها با توپوگرافی گذشته حاکی از آن است که رژیم ماده و انرژی سرشاخه‌ها پایدار بوده و آبراهه‌ها کم‌تر بستر خود را حفر نموده‌اند (شکل ۱۷ چ، ح). پروفیل‌های بعد از اسارت تلخه‌رود نشان‌دهنده یک

فرسایش نسبتاً شدید ناشی از برهم خوردن رژیم دبی و رسوب و تسلط فرسایش قهقرایی در سرشاخه‌های حوضه است.
