دانشگاه آزاد اسلامی واحد اهر  
فصلنامه علمی-پژوهشی فضای جغرافیایی

سال سیزدهم، شماره ۴۳  
پاییز ۱۳۹۲، صفحات ۱۹۱-۲۰۷

## استخراج و اندازه گیری تغییرات مورفولوژیکی رودخانه کشکان ناشی از برداشت منابع شن و ماسه

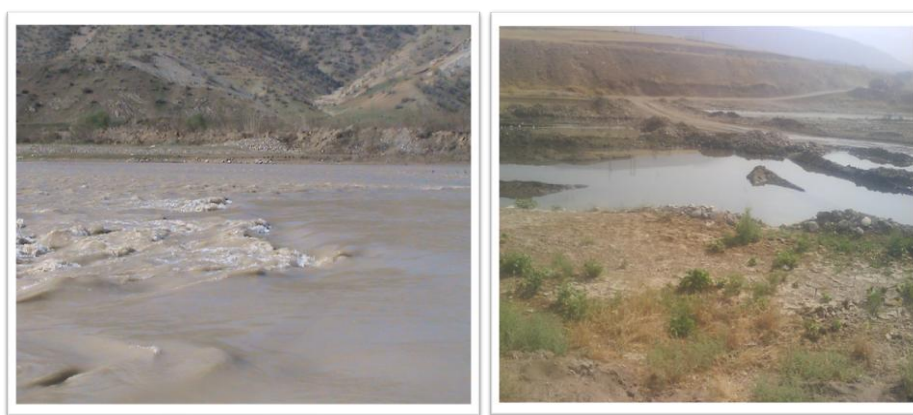
شکل ۷- الف) رودخانه کشکان در اواخر اردیبهشت ۹۰ و شکل ب) همان محل در اواخر تیر ۹۰

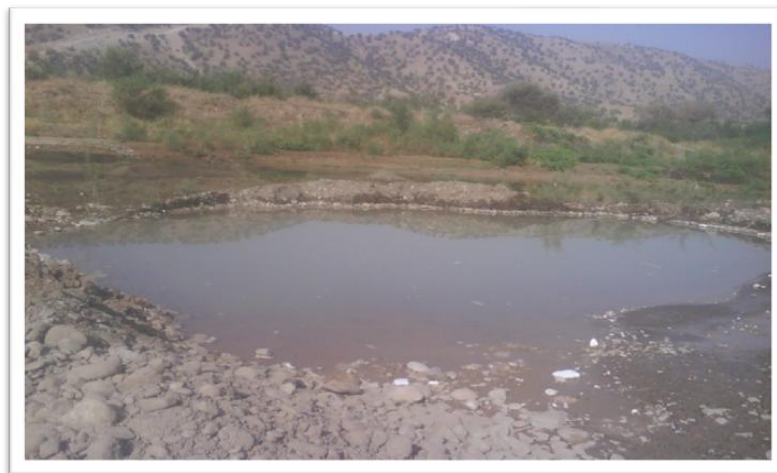
شکل ۸- حوضچه های ایجاد شده در محل خمیدگی شماره چهار بر اثر برداشت شن و ماسه

خمیدگی می باشد. افزایش آزمون ۲۴ درجه ای نقطه عطف اول رودخانه در سال ۸۸ نسبت به سال ۸۱ و کاهش ۱۴ درجه ای آزمون نقطه دوم رود در سال ۸۸ نسبت به سال ۸۱ نشانه تغییرات اندک رود در محل این خمیدگی و چرخش اندک آن می باشد؛ که بخشی از خمیدگی تحت تأثیر تغییرات در خمیدگی شماره دو و بخشی از آن بر اثر جنس سنگ های بستر و کناره های رود می باشد و بخش دیگری از این تغییرات به طور طبیعی و تحت تأثیر عامل پویایی خود رود و عوامل طبیعی رود در طی گذر زمان اتفاق افتاده است. در محل خمیدگی شماره چهار، شعاع در بالاترین حد کناری رود، ۱۹ متر در سال ۸۱، بالاتر از سال ۸۸ و پایین ترین حد کناری رود در سال ۸۱، ۲۱ متر بالاتر از پایین ترین حد کناری رود در سال ۸۸ است. عرض بستر رود در حدود ۲ متر افزایش یافته است. آزمون نقطه عطف اول در سال ۸۱ نسبت به سال ۳۸۸ درجه افزایش یافته و آزمون نقطه عطف دوم در سال ۸۱ نسبت به سال ۸۸، ۲۱ درجه افزایش نشان می دهد. به طور کلی در تحلیل تغییرات این خمیدگی می توان این گونه نتیجه گرفت، تغییراتی که در این خم اتفاق افتاده به علت برداشت رسوب در محل این خمیدگی بوده، هر چند این تغییرات در محاسبات انجام شده اندک به نظر می رسد؛ اما در پژوهش های میدانی، میزان تغییرات بسیار زیاد می باشد. این امر به احتمال زیاد به علت تغییر در فصول سال است؛ زیرا در فصل تابستان محل این خمیدگی توسط انسان بسیار متحول می شود. با مقایسه فصلی در محل خمیدگی، تغییرات ارتفاعی به وجود آمده در بستر رودخانه بر اثر این برداشت ها به طور متوسط ۲ متر می باشد (شکل ۷ الف و ب). همچنین در محل این خمیدگی چندین حوضچه بر اثر برداشت رسوبات در بستر رودخانه به وجود آمده است (شکل ۸). عمق این حوضچه به طور متوسط ۲ متر محاسبه شد.

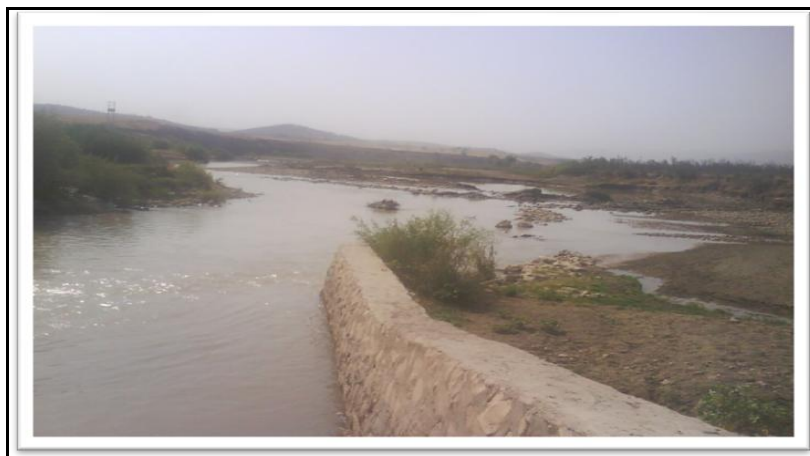
شکل ۹- ساخت سرریز بتنی و تغییر جهت مسیر رودخانه به علت ایستگاه پمپاژ آب در محل خمیدگی شماره پنج

در محل خمیدگی شماره پنج، شعاع دایره در بالاترین حد کناری رود، در سال ۸۱ نسبت به سال ۸۸، ۱۹۳ متر بالاتر قرار گرفته است. شعاع دایره در پایین ترین حد کناری رود در سال ۸۱، نسبت به سال ۸۸، ۱۸۳ متر بالاتر قرار گرفته است. عرض بستر رودخانه در محل این خمیدگی در سال ۸۸ نسبت به سال ۸۱، ۶ متر کاهش داشته است. عامل کاهش عرض بستر رودخانه، برداشت رسوبات رودخانه ای در این مکان در کنار عوامل طبیعی می باشد. آزمون این خمیدگی در سال ۸۱ در نقطه عطف اول ۲۴۹ درجه و در نقطه عطف دوم ۱۳۹ درجه می باشد؛ اما در سال ۸۸ این خمیدگی تقریباً به حالت مستقیم در آمده و از بین رفته است. لذا آزمون نقطه عطف اول و دوم در سال ۸۸ در خم شماره پنج به اندازه ای اندک به نظر می رسد که نمی توان آن را محاسبه نمود. علت حذف این خمیدگی بنا بر پژوهش های میدانی در محل، ساخت ایستگاه پمپاژ آب در محل خمیدگی و تغییر مسیر رود توسط انسان و همچنین ایجاد سدهای انحرافی در محل این خمیدگی (شکل ۹). همچنین برداشت اندک شن و ماسه از بستر و کناره های رود در محل این خمیدگی است. به طوری که رود در محل این خم از حالت پیچان رودی به حالت مستقیم در آمده و حوضچه های عمیقی به عمق تقریبی ۲ متر ایجاد شده است.
