دانشگاه آزاد اسلامی واحد اهر  
فصلنامه علمی فضای جغرافیایی

سال نوزدهم، شماره‌ی ۶۶  
تابستان ۱۳۹۸، صفحات ۱۸۵-۲۰۵

## بررسی رفتار آشوبناک تلخه‌رود استان زنجان در کواترنری

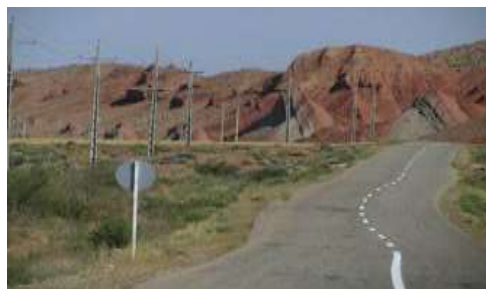
شکل ۳: رخنمون میان لایه‌های ماسه‌ای در مارن‌های منطقه

Figure 3: Outcrops sandy between layers in the Marls

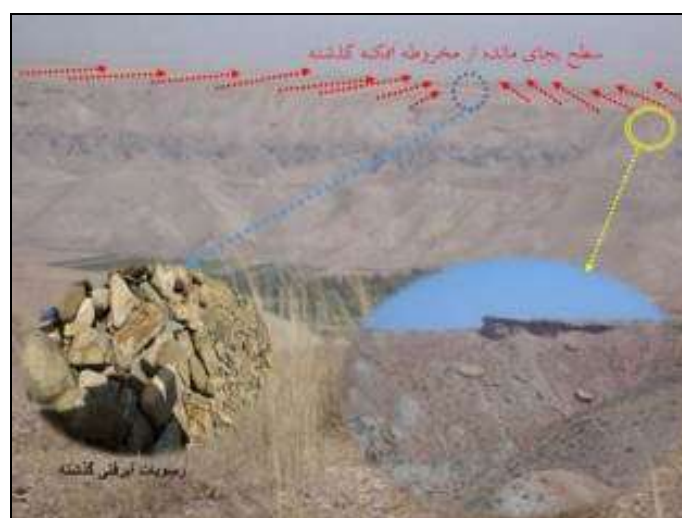
شکل ۷: سطح مخروط‌افکنه همراه با رسوبات آبرفتی

Figure 7: The surface of the alluvial fan and alluvial deposits

ماهواره‌ای منعکس شده و در نقشه‌های توپوگرافی به صورت منحنی‌های میزان بادبزنی (چتری شکل) و آبراهه‌های نقطه‌ای و اگر قابل ردیابی است. در نقشه‌های زمین‌شناسی نیز رسوبات آبرفتی در همان محدوده، نمایانگر رسوبات مخروط‌افکنه قدیمی است. وسعت این مخروط‌افکنه حدود ۱۱۰ کیلومترمربع است و حوضه آبریزی که این مخروط‌افکنه را تغذیه می‌کرده حدود ۱۱۵ کیلومتر مربع وسعت داشته است (شکل ۶). ضخامت رسوبات در رأس مخروط‌افکنه در حدود ۱۵ الی ۲۰ متر متغیر است که بر روی سازندهای سست رس و مارنی قرار گرفته است (اشکال ۷ و ۸).

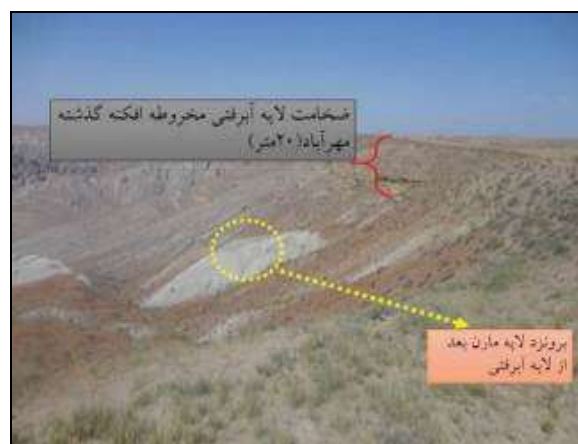
شکل ۸: ضخامت مخروطه افکنه و رخنمون مارن بعد از قطع شدن مخروطه افکنه

Figure 8: Thick marl outcrop alluvial fan and alluvial fan after being cut
