دانشگاه آزاد اسلامی واحد اهر  
فصلنامه علمی - پژوهشی فضای جغرافیایی

سال سیزدهم، شماره ۴۳  
پاییز ۱۳۹۲، صفحات ۲۰۷-۱۹۱

## استخراج و اندازه گیری تغییرات مورفولوژیکی رودخانه کشکان ناشی از برداشت منابع شن و ماسه

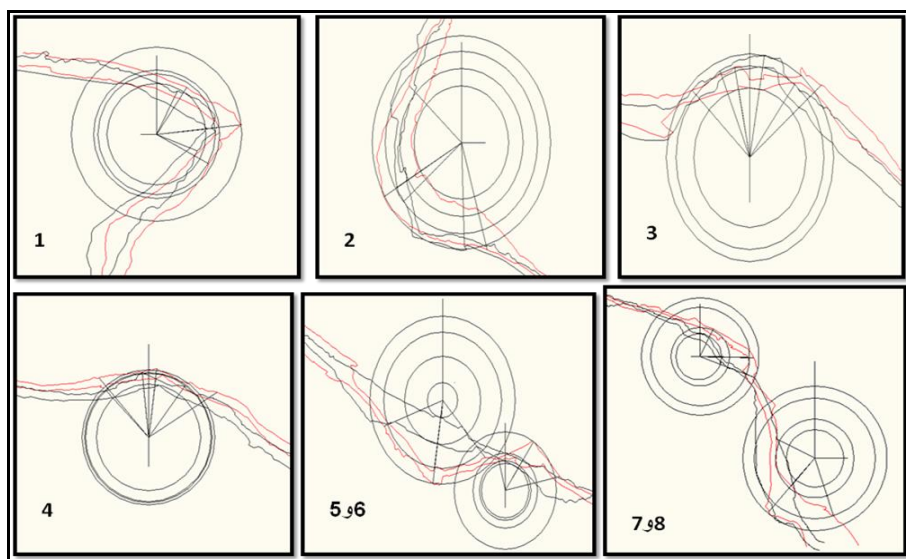
شکل ۲- محل خمیدگی‌ها و دوائر ترسیم شده بر روی رودخانه کشکان در دوازده زمانی در نرم‌افزار (برای توضیح علائم و خطوط در این شکل به شکل شماره ۵ مراجعه کنید).

این تحقیق مبتنی بر روش تحلیل زمانی، آزمایشگاهی و پیمایشی است. بدین منظور نخست با استفاده از نقشه‌های توپوگرافی و پیمایش میدانی برای شناسائی مکان واحدهای برداشت‌کننده، مرز حوضه، استخراج و محدوده مورد مطالعه تحدیدگردید. سپس اقدام به تصحیح هندسی و رادیومتریک تصویر ماهواره‌ای به کمک نقاط کنترل زمین حاصل از عملیات پیمایش شده، عکس‌هوایی تهیه شده نیز پس از رقوم‌سازی با دقت ۱۴ میکرون بر اساس تصویر ماهواره‌ای هم مرجع‌سازی با دقت (۱/۲ پیکسل) شد. در مرحله بعد لایه‌های وکتوری مشتمل بر کلیه عوارض‌برداری رودخانه بر روی هر دو تصویر (تصویر مقدم و تصویر متأخر) ترسیم شده و برای استخراج پارمترهای هندسی در دو محیط نرم‌افزاری ArcGIS و AutoCAD مورد تحلیل قرار گرفت. بدین منظور لایه رقومی شده رودخانه در سال ۸۱ مبنا تغییرات قرار گرفته و خمیدگی‌های عمده و مهم رود مشخص شد. سپس برای اندازه‌گیری زوایا و محیط این خمیدگی‌های اقدام به نشان‌گذاری<sup>۲</sup> نقاط و محاسبه زوایای خمش‌ها گردید. این نقاط به نحوی تعیین شدند که اولاً در هر دو زمان مورد بررسی در خارج از بستر رودخانه قرار داشته، ثانیاً شعاع دایره استخراج شده از آن به میزان حداکثر خمیدگی بوده و حداکثر محیط دایره بر روی بخشی از خم رودخانه مماس گردد. با ترسیم این دواپر کلیه زوایای دارای خمش رودخانه قراعت و آزمون آن استخراج شد. در مرحله بعد با ثابت نگاه داشتن نقاط مبنا اقدام به قرائت زوایای خمش در تصویر متأخر گردید. با مشخص نمودن دو نقطه عطف (محلی که خمیدگی در آنجا تغییر جهت می‌دهد) آزمون آن در دو بازه زمانی اندازه‌گیری و ثبت شد (شکل ۲).

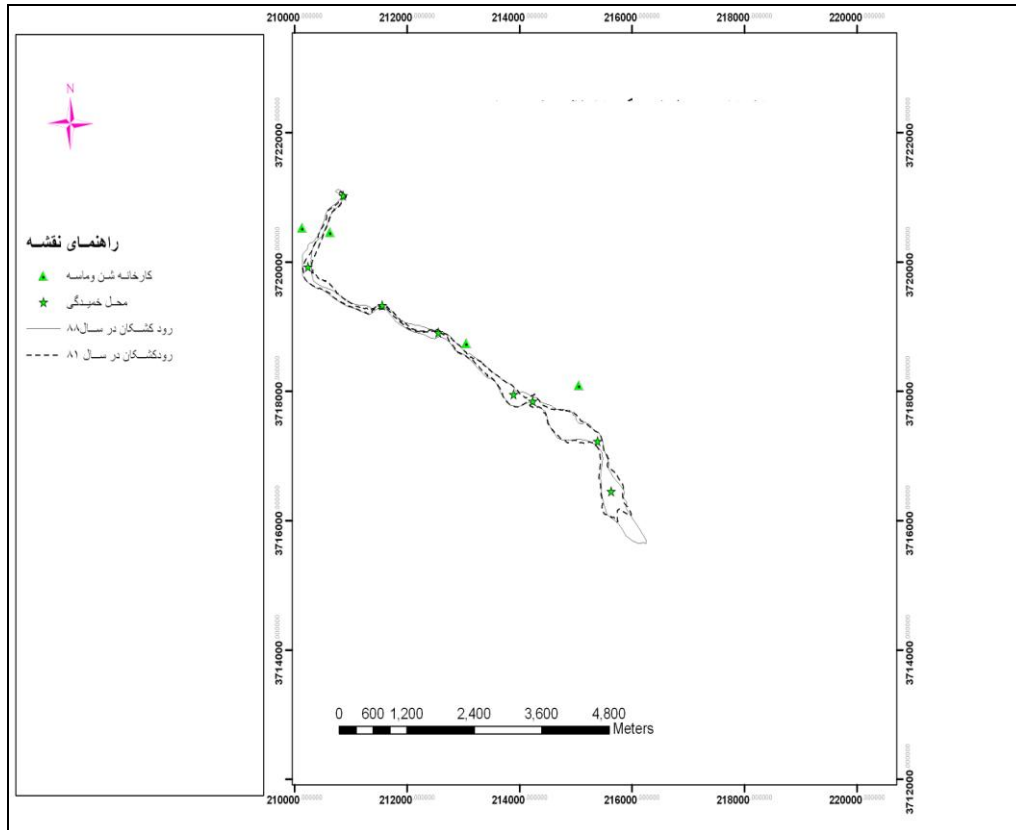
شکل ۳- محل خمیدگی ها و تاسیسات برداشت شن و ماسه

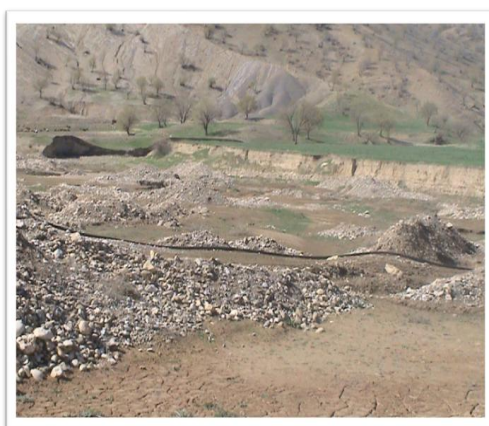
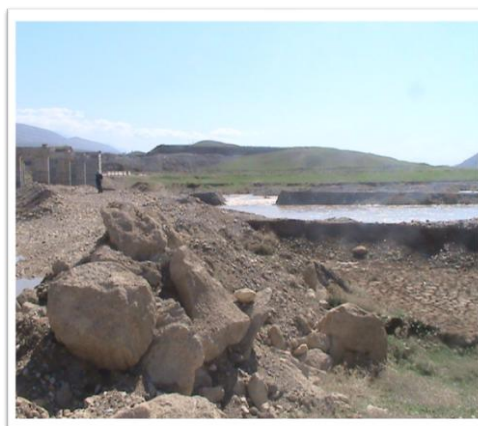
شکل ۶- الف) بستر خشک شده رودخانه در محل خمیدگی،

ب) بر اثر ساخت پل جدید و تغییر دادن مسیر رودخانه

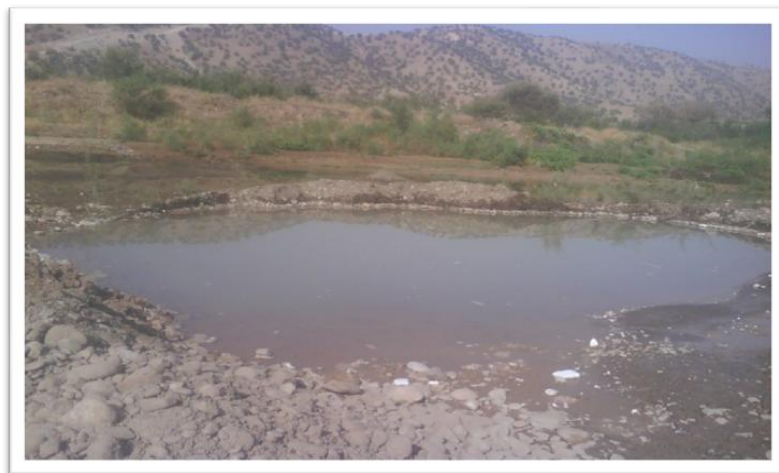
شکل ۸- حوضچه های ایجاد شده در محل خمیدگی شماره چهار بر اثر برداشت شن و ماسه

خمیدگی می‌باشد. افزایش آزمون ۲۴ درجه‌ای نقطه عطف اول رودخانه در سال ۸۸ نسبت به سال ۸۱ و کاهش ۱۴ درجه‌ای آزمون نقطه دوم رود در سال ۸۸ نسبت به سال ۸۱ نشانه تغییرات اندک رود در محل این خمیدگی و چرخش اندک آن می‌باشد؛ که بخشی از خمیدگی تحت تأثیر تغییرات در خمیدگی شماره دو و بخشی از آن بر اثر جنس سنگ های بستر و کناره‌های رود می‌باشد و بخش دیگری از این تغییرات به طور طبیعی و تحت تأثیر عامل پویایی خود رود و عوامل طبیعی رود در طی گذر زمان اتفاق افتاده است. در محل خمیدگی شماره چهار، شعاع در بالاترین حد کناری رود، ۱۹ متر در سال ۸۱، بالاتر از سال ۸۸ و پایین‌ترین حد کناری رود در سال ۸۱، ۲۱ متر بالاتر از پایین‌ترین حد کناری رود در سال ۸۸ است. عرض بستر رود در حدود ۲ متر افزایش یافته است. آزمون نقطه عطف اول در سال ۸۱ نسبت به سال ۳۸۸ درجه افزایش یافته و آزمون نقطه عطف دوم در سال ۸۱ نسبت به سال ۸۸، ۲۱ درجه افزایش نشان می‌دهد. به طور کلی در تحلیل تغییرات این خمیدگی می‌توان این گونه نتیجه گرفت، تغییراتی که در این خم اتفاق افتاده به علت برداشت رسوب در محل این خمیدگی بوده، هر چند این تغییرات در محاسبات انجام شده اندک به نظر می‌رسد؛ اما در پژوهش‌های میدانی، میزان تغییرات بسیار زیاد می‌باشد. این امر به احتمال زیاد به علت تغییر در فصول سال است؛ زیرا در فصل تابستان محل این خمیدگی توسط انسان بسیار متحول می‌شود. با مقایسه فصلی در محل خمیدگی، تغییرات ارتفاعی به وجود آمده در بستر رودخانه بر اثر این برداشت‌ها به طور متوسط ۲ متر می‌باشد (شکل ۷ الف و ۷ ب). همچنین در محل این خمیدگی چندین حوضچه بر اثر برداشت رسوبات در بستر رودخانه به وجود آمده است (شکل ۸). عمق این حوضچه به طور متوسط ۲ متر محاسبه شد.

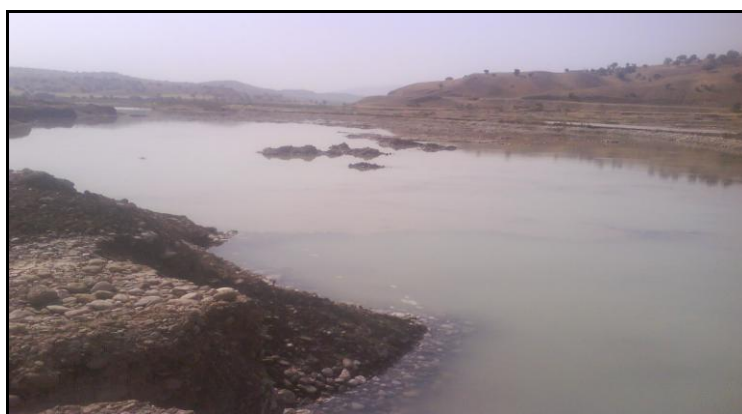
شکل ۱۰- حوضچه وسیع ایجاد شده در محل خمیدگی شماره هفت

علت عمق رودخانه و همچنین انجام عملیات برداشت شن و ماسه در زمان مراجعه به محل خمیدگی امکان اندازه‌گیری این میزان در محل ممکن نبود. حوضچه‌های برداشت در محل این خم به تعداد فراوان دیده می‌شد؛ اما به دلیل عدم دسترسی به همه نقاط برداشت (مراجعه در حین عملیات برداشت) ممکن نبود (شکل ۱۰).
