دانشگاه آزاد اسلامی واحد اهر
فصلنامه علمی - پژوهشی فضای جغرافیایی

سال سیزدهم، شماره ۴۳
پاییز ۱۳۹۲، صفحات ۱۹۱-۲۰۷

استخراج و اندازه گیری تغییرات مورفولوژیکی رودخانه کشکان ناشی از برداشت منابع شن و ماسه

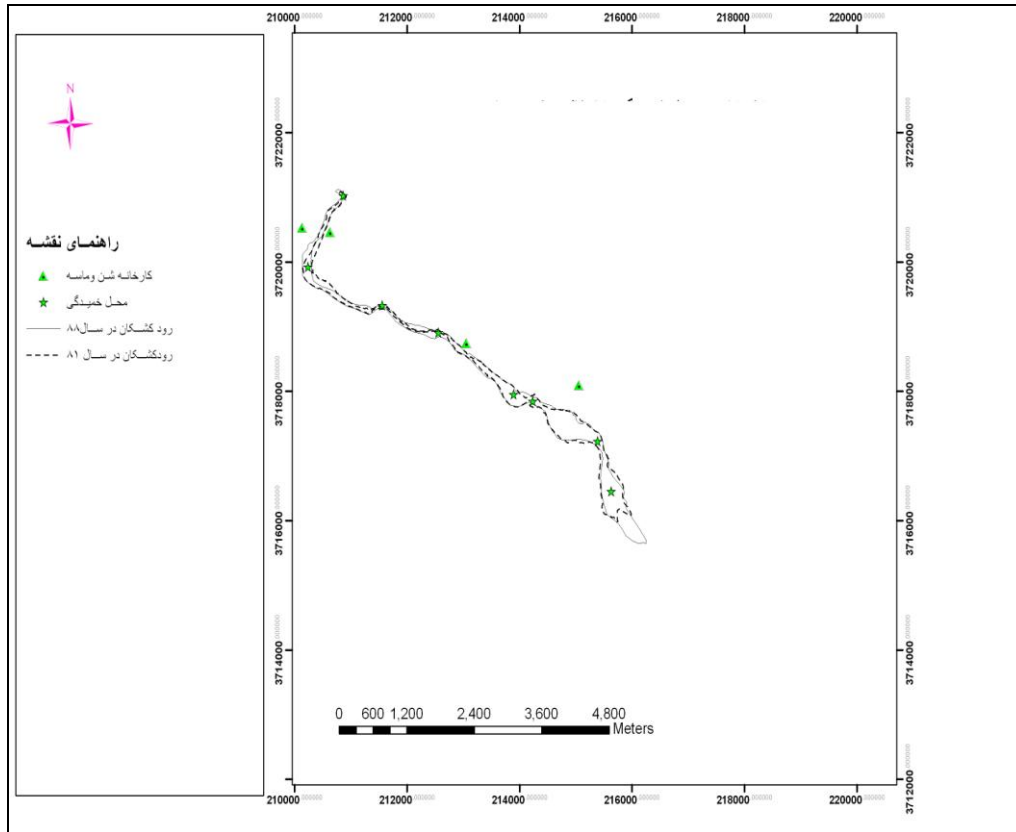
شکل ۳- محل خمیدگی ها و تاسیسات برداشت شن و ماسه

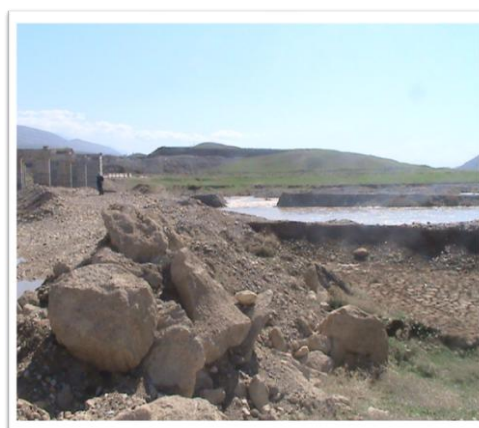
شکل ۶- الف) بستر خشک شده رودخانه در محل خمیدگی،

ب) بر اثر ساخت پل جدید و تغییر دادن مسیر رودخانه
