دانشگاه آزاد اسلامی واحد اهر
فصلنامه‌ی علمی-پژوهشی فضای جغرافیایی

سال شانزدهم، شماره‌ی ۵۵
پاییز ۱۳۹۵، صفحات ۱۱۱-۱۳۵

بررسی نقش انسان در تغییرات مورفولوژی مجرای رودخانه ليقوان چای

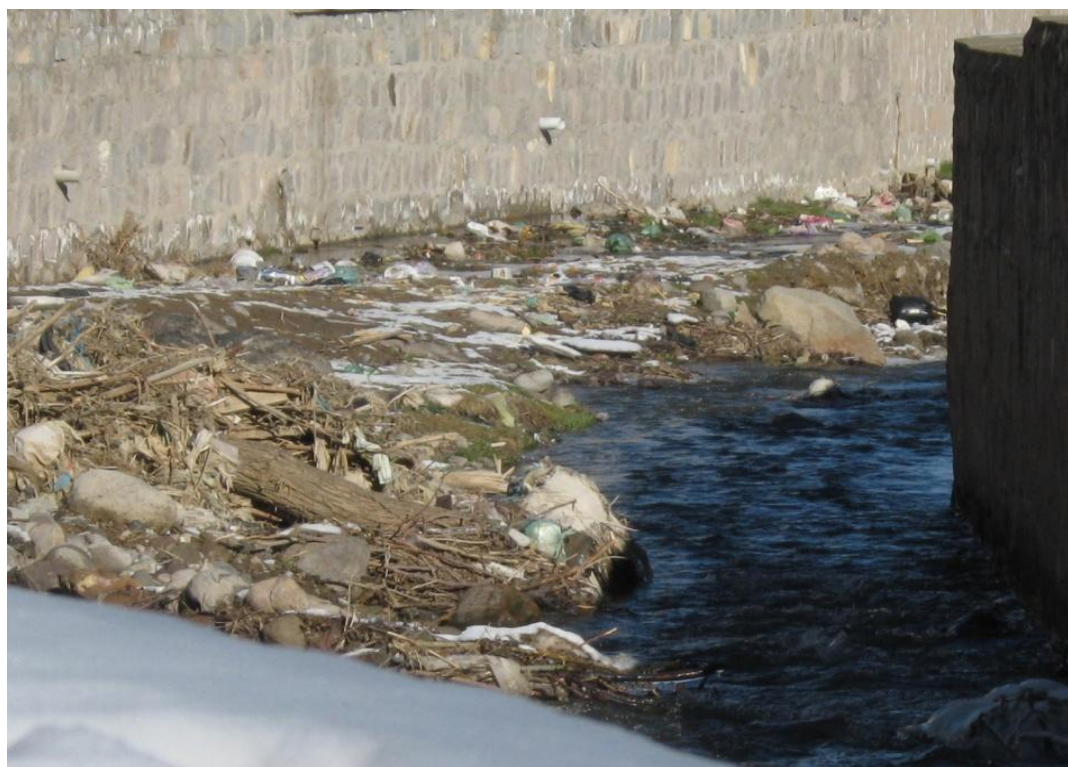
شکل ۱۳: تجمع رسوبات و نخاله‌های ناشی از فعالیت انسانی در نزدیک روستای بیرق
