دانشگاه آزاد اسلامی واحد اهر
فصلنامه‌ی علمی-پژوهشی فضای جغرافیایی

سال شانزدهم، شماره‌ی ۵۵
پاییز ۱۳۹۵، صفحات ۱۱۱-۱۳۵

بررسی نقش انسان در تغییرات مورفولوژی مجرای رودخانه ليقوان چای

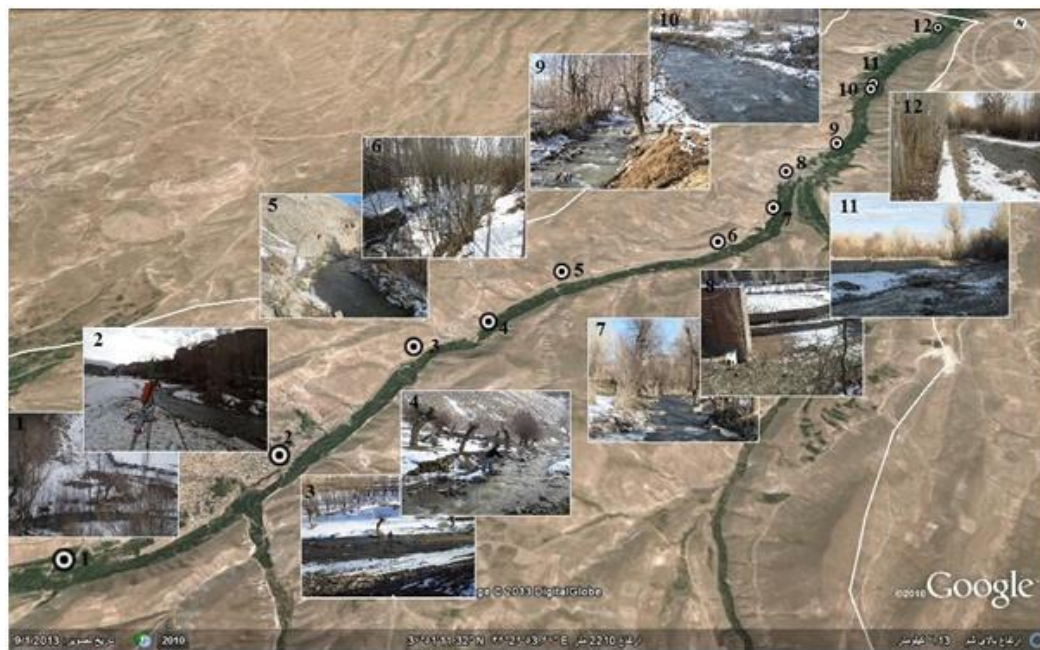
شکل ۳: موقعیت مقاطع عرضی نقشه برداری شده مجرای رودخانه لیقوان چای

برای این منظور ابتدا در سال ۱۳۹۱ اقدام به نقشه‌برداری و تهیه مقاطع عرضی در ۱۶ کیلومتر از رودخانه ليقوان (بالادست ایستگاه ليقوان تا ایستگاه هروی) گردید به‌طوری که اکثر مقاطع با فواصل تقریبی ۱/۳۰ کیلومتری بودند (شکل ۳). نقشه‌برداری در مهرماه انجام شد، بدین دلیل که اولاً در این زمان جریان رودخانه کم بوده و در ثانی در پاییز با توجه به ریزش برگ‌های پوشش درختان اطراف رودخانه، کناره‌ها و بستر رودخانه به آسانی دیده می‌شود و امکان نقشه‌برداری فراهم می‌آید.

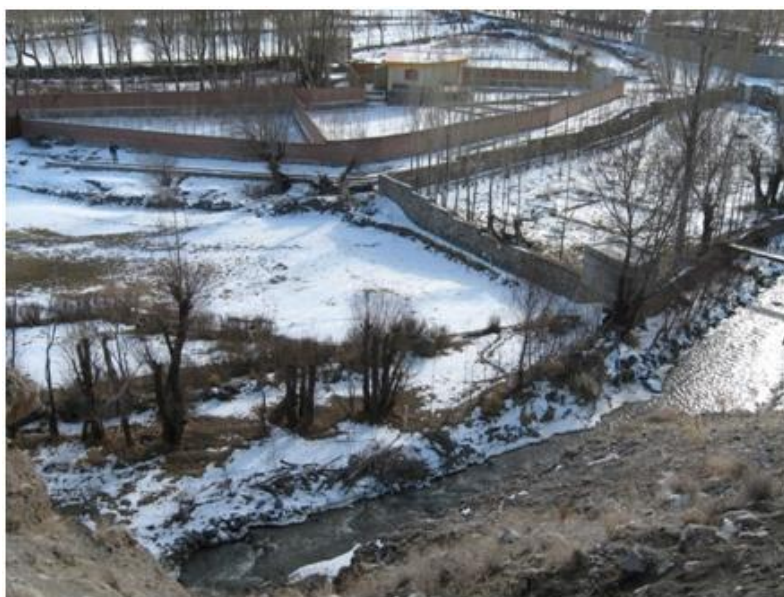
شکل ۶: محصور شدن مسیر رودخانه با زمین‌های کشاورزی و ویلاسازی در مقطع شماره ۵

در مقطع شماره ۳ عرض مجرا ۱۴/۷۴ متر و عمق متوسط ۰/۲۵ متر بوده که نسبت به مقطع بالادست مجرا عریض تر اما عمق کاهش یافته است. کاربری اراضی اطراف این مقطع در کرانه راست از نوع باغ و در کرانه چپ با دیواره دره و جاده محصور شده است. در مقطع شماره ۴ عرض مجرا ۸/۲۶ متر و عمق متوسط ۰/۷ متر بوده که نسبت به مقطع بالادست مجرا باریکتر شده است. کاربری اراضی اطراف را اراضی کشاورزی آبی و باغات تشکیل می‌دهد. در مقطع شماره ۵ عرض مجرا ۴/۳۶ متر و عمق متوسط ۰/۲۶ متر بوده است. کاربری اراضی اطراف این مقطع در کرانه راست از نوع باغ و اماکن ویلایی و در کرانه چپ با دیواره دره و جاده محصور شده است. در مقطع شماره ۵ (شکل ۶) ساخت‌وساز و کشاورزی در اطراف رودخانه و تغییر کاربری حریم رودخانه باعث محدود شدن مجرای جریان شده و ممکن است باعث تسریع در آب‌گرفتگی زمین‌های مجاور و افزایش پدیده آب شستگی بستر و کناره‌ها و تغییر رژیم رسوبی و ابعاد مقطع و جابجایی عرضی شود.

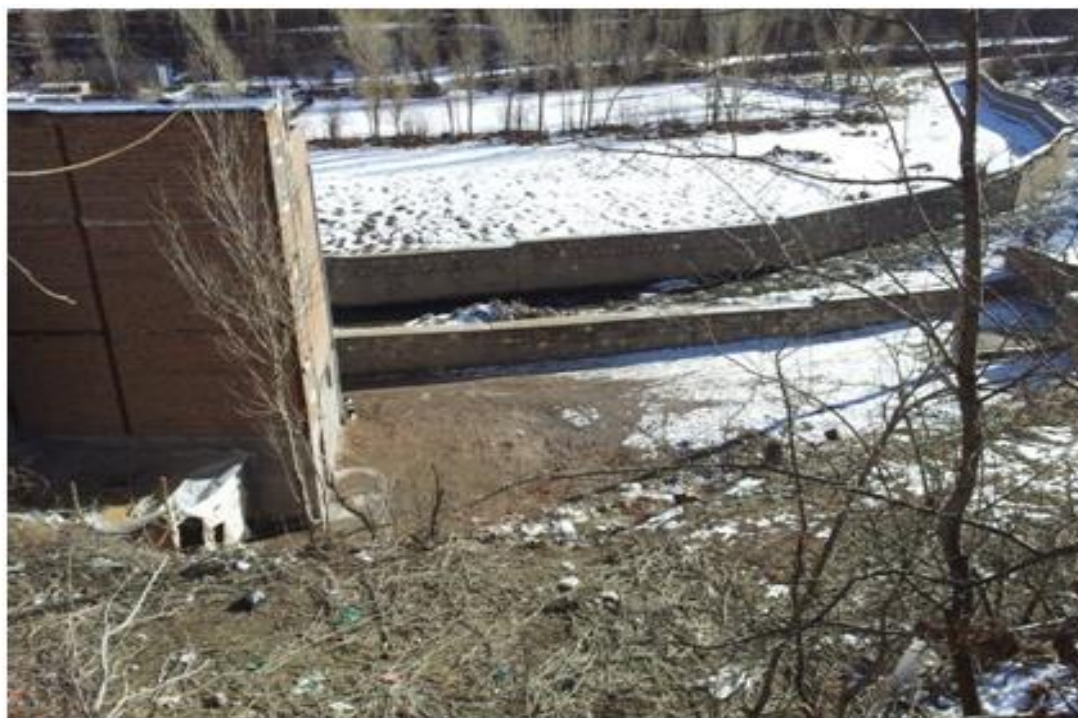
شکل ۷: تجاوز به حریم رودخانه و کانالیزه کردن مجرای رودخانه در مقطع شماره ۸

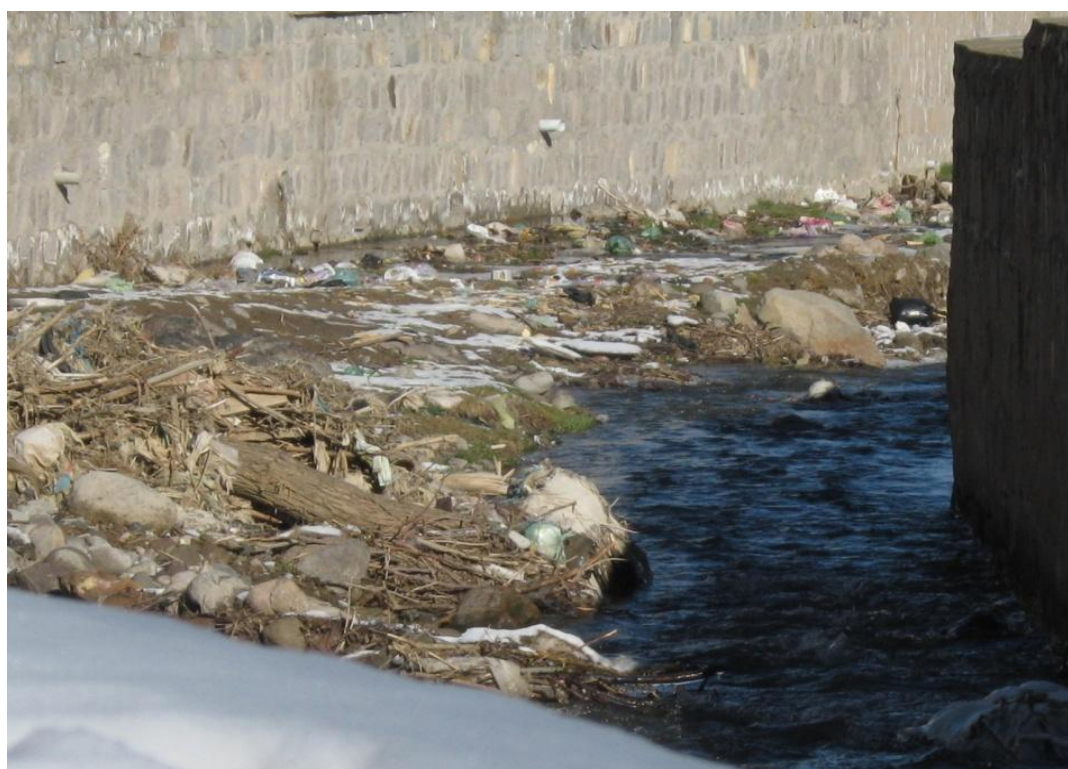
شکل ۱۳: تجمع رسوبات و نخاله‌های ناشی از فعالیت انسانی در نزدیک روستای بیرق
