دانشگاه آزاد اسلامی واحد اهر
فصلنامه‌ی علمی-پژوهشی فضای جغرافیایی

سال شانزدهم، شماره‌ی ۵۵
پاییز ۱۳۹۵، صفحات ۱۱۱-۱۳۵

بررسی نقش انسان در تغییرات مورفولوژی مجرای رودخانه ليقوان چای

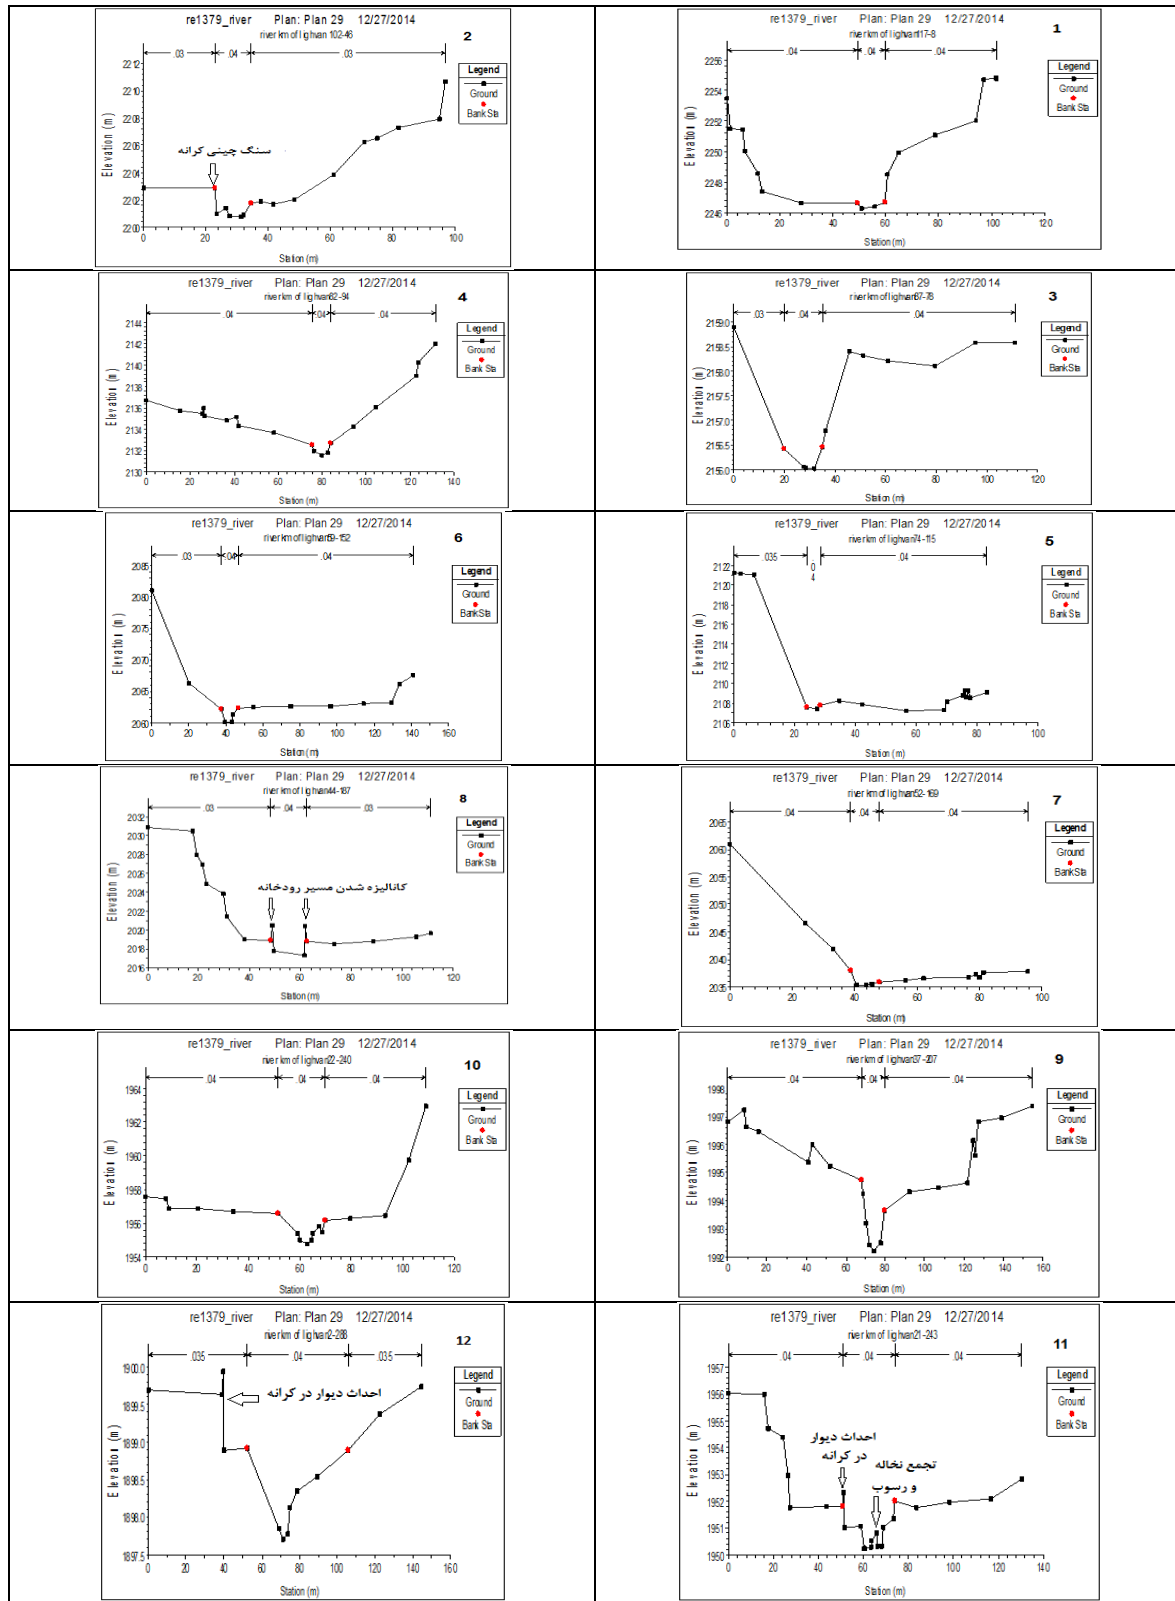
شکل ۵: مقاطع عرضی برداشت شده از مسیر رودخانه ليقوان

رودخانه ليقوان در محدوده مورد مطالعه بر اساس اتصال شاخه‌های فرعی به ۷ بازه تقسیم شده و پارامترهای مورفولوژیکی مقاطع عرضی استخراج گردیده است (جدول ۱ و شکل ۵). بنا به گفته لئوپلد و همکاران^{۴۳} (۱۹۶۴) در تجزیه و تحلیل ژئومتری هیدرولیک پایین‌دست مجرا، مساحت زهکشی و فاصله از پایین‌دست به‌عنوان متغیرهای

بررسی جزئیات ۱۲ مقطع عرضی رودخانه لبقوان (جدول ۱) نشان داد که در مقطع شماره ۱ عرض مجرا ۸/۹۶ متر و عمق متوسط ۰/۲ متر می‌باشد. کاربری اطراف این مقطع از نوع اراضی کشاورزی بوده و همچنین این مقطع در پایین‌دست روستای سفیده خوان واقع شده که دارای معادن سنگ است و از آنجایی که به گفته وول (۲۰۱۰) معادن مناطق کوهستانی می‌تواند به‌طور مستقیم یا از طریق فرسایش دامنه‌ها، رسوبات را به مجرا وارد کند در این مقطع ورود مستقیم رسوبات به داخل مجرا مشاهده می‌شود. در مقطع شماره ۲ نیز عرض مجرا ۱۱/۱ متر و عمق متوسط ۰/۶۵ متر می‌باشد که هم‌عرض و هم عمق نسبت به مقطع بالادست افزایش یافته است هر چند که کاربری

اطراف این مقطع از نوع اراضی مسکونی روستای ليقوان می‌باشد و مجرای رودخانه در کرانه چپ با سنگ‌چین محدود شده و در بستر پشته‌ای از رسوب و نخاله ناشی از فعالیت‌های انسانی مشاهده می‌شود اما این مقطع در محل اتصال شاخه فرعی بارالی چای قرار گرفته لذا دبی بیش‌تری وارد این قسمت شده لذا عرض و عمق نسبت به مقطع شماره ۱ بیش‌تر است.
